# De la pasarela de la muerte al puente del Generalísimo.

Cómo se mantuvo el paso de la Ciudad Universitaria

POR CARLOS MUÑOZ DE LABORDE Y MARIANO ÁLVAREZ NÚÑEZ,  
INGENIEROS DE CAMINOS Y TENIENTES PROVISIONALES DE INGENIEROS. \*

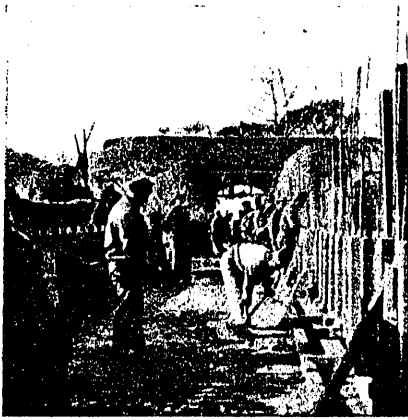
Construyendo los muros de protección.

los muros de protección tienen el borde inferior 0,40 m. más alto que el tablero, para que, en caso necesario, el agua pueda pasar por encima de éste. Para evitar los tiros por estos huecos, se colocaron, colgadas de los mismos muros, chapas de acero, que podían retirarse en caso de avenida.

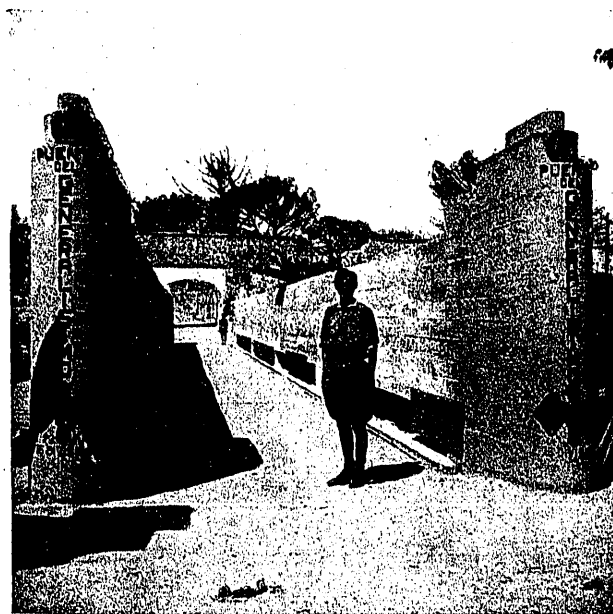
del Batallón de Zapadores de Valladolid, en los meses de septiembre y siguientes de 1938. Tiene cuatro tramos, con 8,20 m. de luz libre y pilas de 1 m. de espesor. La rasante se tomó suficientemente baja, para que los vehículos pudiesen circular en trinchera en la orilla izquierda, por lo que

El estribo de la orilla izquierda y las dos pilas más próximas se cimentaron sobre pilotes de madera de 20 por 20 cm. y 4 m. de longitud, hincados totalmente en la arena. Se hizo la hinca con

El Puente del Generalísimo.

machina de 250 kg., manejada a brazo y montada sobre caballetes de madera, comenzando por la orilla, donde se podía trabajar de día. El estribo de la orilla derecha y la pila más próxima se cimentaron sobre losa de hormigón armado, anclada con carriles clavados, como se indica en la figura, pues el terreno es, en esa parte, de arcilla muy dura, y la hinca de pilotes hubiera sido muy difícil con los medios de que se disponía.

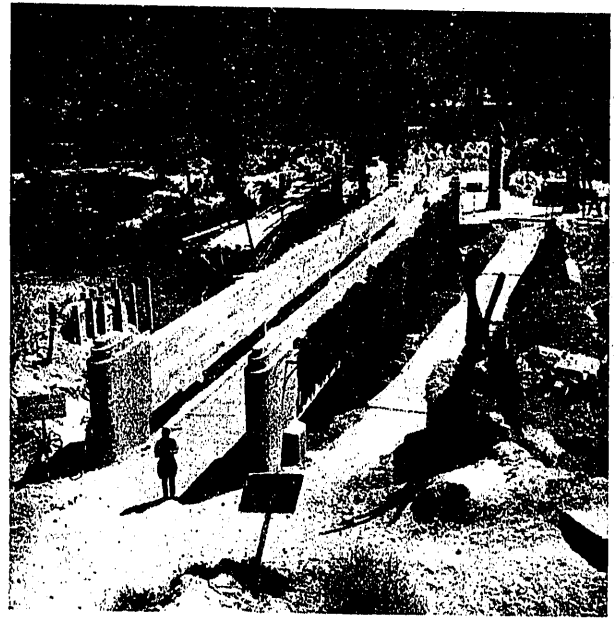
La pasarela corrediza (izquierda), el Puente del Generalísimo (centro) y la pasarela de la muerte (derecha).

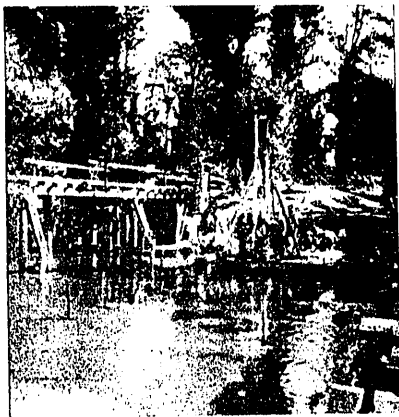
Hincando los primeros pilotes del puente del Generalísimo.
